CASCINA SAN FRANCESCO NUOVO Dati Generali

Lotto	PODERI ESTERNI
Indirizzo	Cascina S. Francesco Nuovo, strada Saccole Pignole, ASOLA (MN)
Superficie	135.898 mq
	43,30 biolche mantovane = 208 pertiche milanesi
Attività azienda	Nessuna. I fabbricati sono sfitti dal 2010.

SCHEDE EDIFICIO

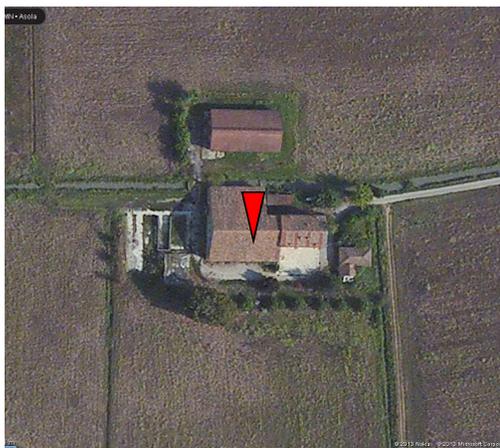
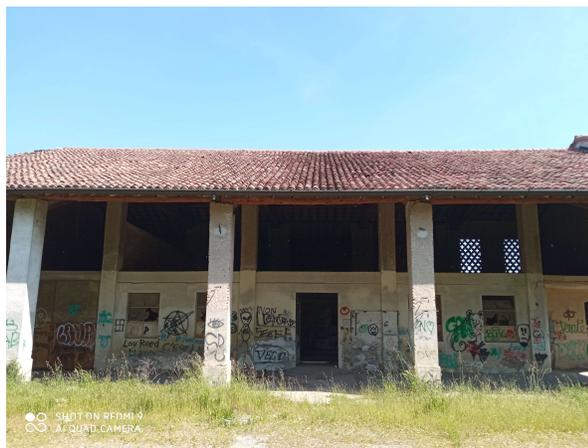
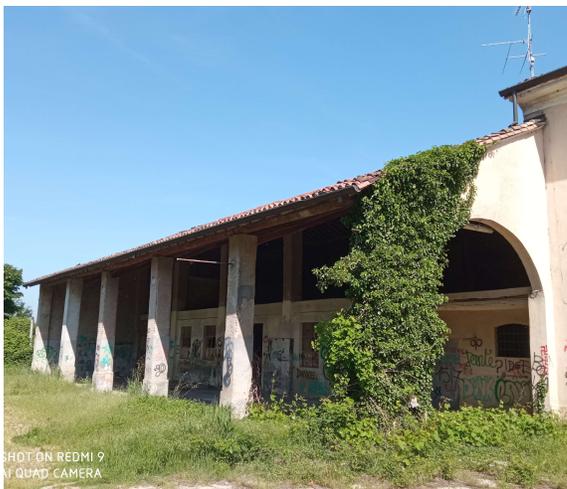
E

Edificio un tempo adibito a stalla. È composto da un corpo centrale e da un porticato sul lato sud.

Ha pareti perimetrali in muratura di mattoni pieni, copertura a due falde costituita da struttura di sostegno lignea, sottomanto in fibrocemento e manto in coppi.

La copertura è stata rifatta nel 1982; sono stati eseguiti lavori di rimozione della copertura ammalorata, sistemazione dell'orditura, integrazione dei listelli e travetti in legno, sostituzione di quelli ammalorati, rifacimento delle cornici di gronda con assoni di legno, sistemazione delle capriate e rifacimento del

manto di copertura con la sostituzione di tegole rotte.

- Verifica e pulizia dei canali di gronda;
- Posa dei pluviali mancanti;
- Verifica dello stato della copertura con integrazione e riallineamento dei coppi;
- Il sottomanto di copertura è in eternit, necessario monitoraggio periodico per verifica stato di conservazione;
- Rimozione degli arbusti, rampicanti e delle essenze arboree addossate alle murature.

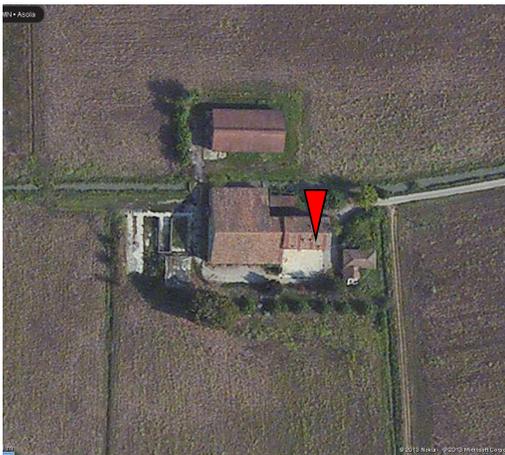
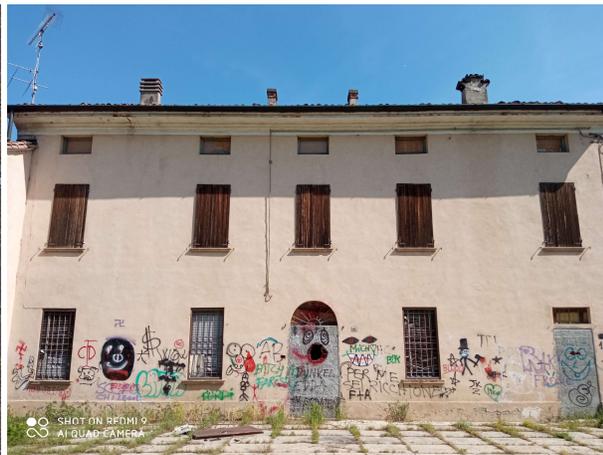
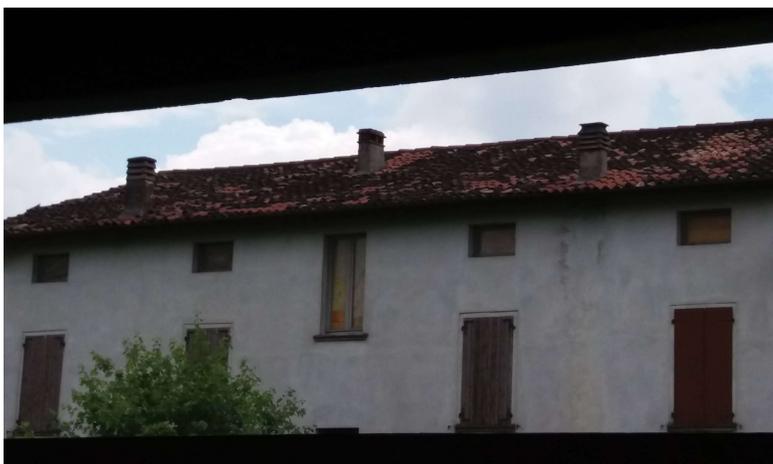
Edificio D

Abitazione disposta su n. 3 livelli. Ha pareti perimetrali in muratura di mattoni pieni, copertura a due falde costituita da struttura di sostegno lignea, sottomanto in tavelle laterizie e manto in coppi.

- Verifica e pulizia dei canali di gronda;
- Posa dei pluviali mancanti;
- Verifica dello stato di

tenuta della copertura (sottotetto), nel caso di evidenti tracce di infiltrazioni procedere alla riparazione per rimuoverne le cause;

- Verifica dello stato della copertura con integrazione e riallineamento dei coppi;
- Verifica dello stato dei camini, in relazione a possibili infiltrazioni;
- Rimozione degli arbusti, rampicanti e delle essenze arboree addossate alle murature.

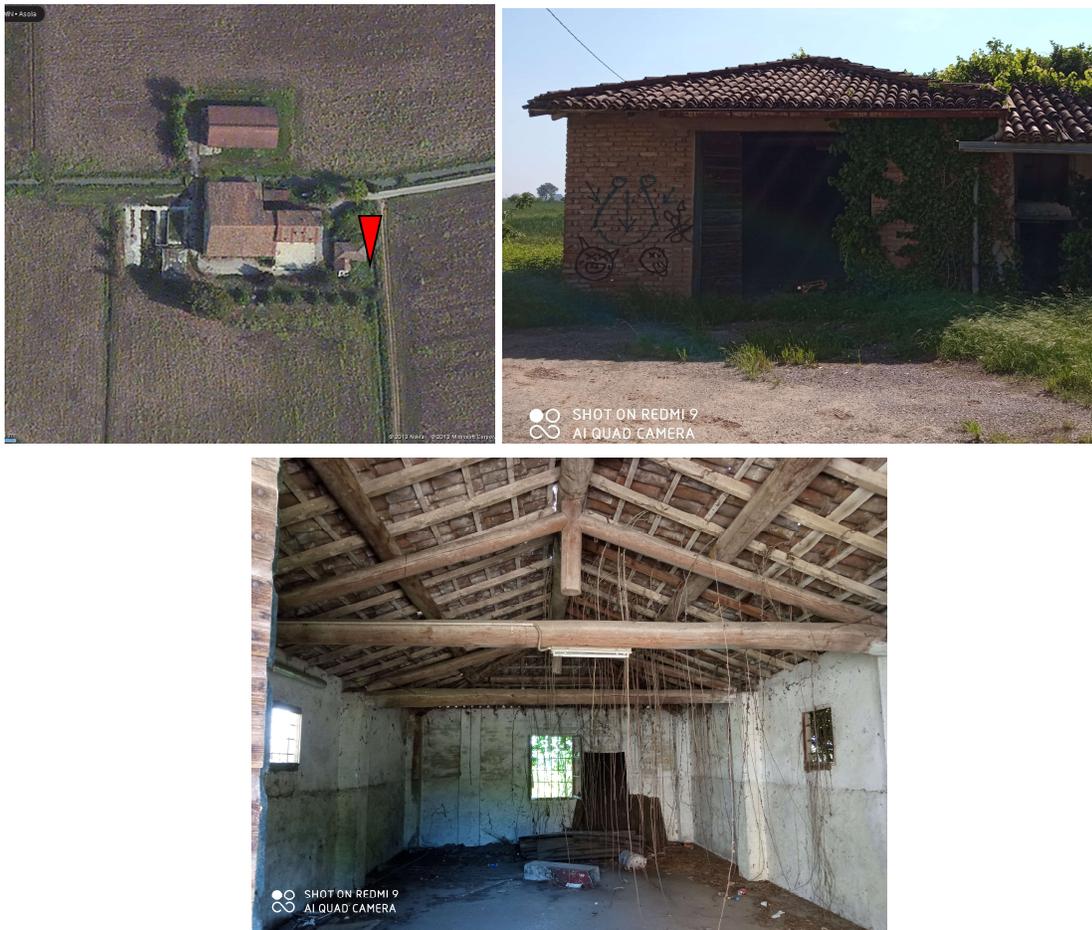
**Edificio
B**

Edificio adibito a deposito. Ha pareti perimetrali in muratura di mattoni pieni, copertura a quattro falde costituita da struttura di sostegno lignea e manto in coppi appoggiati direttamente sui listelli.

- Ripristino della tenuta della copertura con integrazione e riallineamento dei coppi;
- Rimozione degli arbusti, rampicanti e delle essenze arboree addossate alle murature e alla copertura.

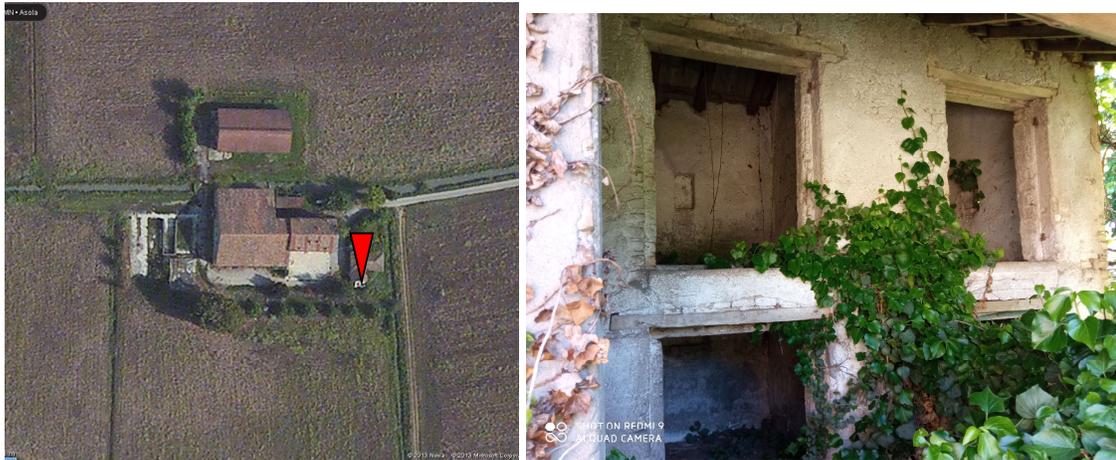
C

Edificio limitrofo al **B**, adibito un tempo a pollaio. Ha pareti perimetrali in muratura di mattoni pieni, copertura a due falde costituita da struttura di sostegno lignea e manto in coppi, appoggiati su un sottomanto in lastre di fibrocemento ondulate.

- Ripristino della tenuta della copertura con integrazione e riallineamento dei coppi;
- Il sottomanto di copertura è in eternit, necessario monitoraggio periodico per verifica stato di conservazione;
- Rimozione degli arbusti, rampicanti e delle essenze arboree addossate alle murature e alla copertura.

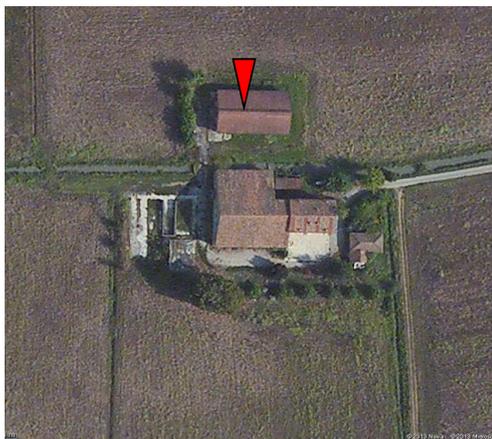
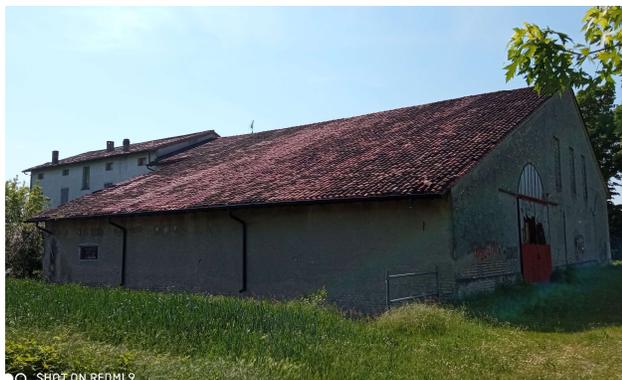
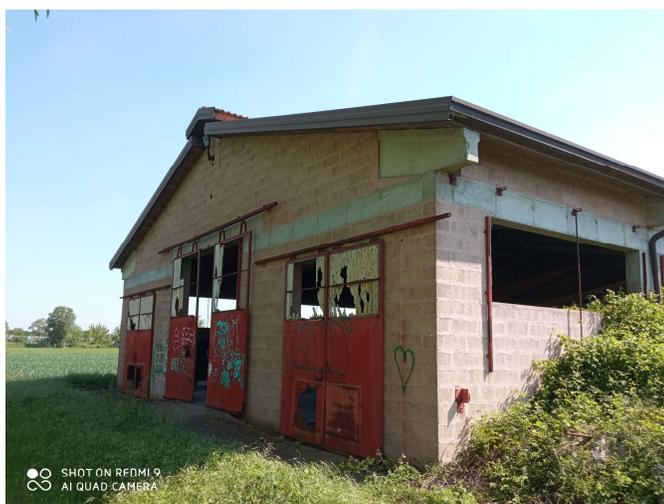
A

Fabbricato adibito in passato a stalla. È stato realizzato con pilastri e travi prefabbricate in c.a. e facciate in muratura di blocchetti di cls. Il sottanto di copertura è costituito da tavelle laterizie e manto in coppi romani.

- Verifica e pulizia dei canali di gronda;
- Rimozione degli arbusti, rampicanti e delle essenze arboree addossate alle murature.

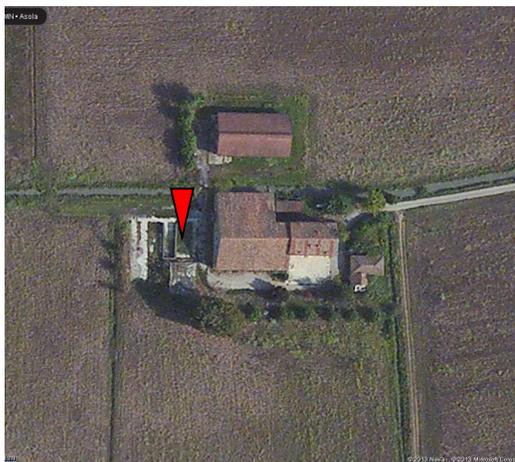
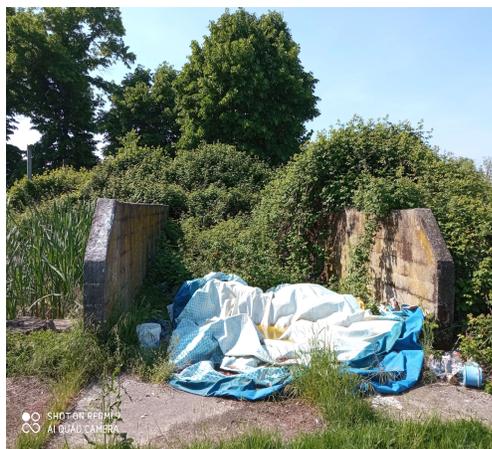
F

Silos a trincea costituiti da elementi in c.a.. È presente pavimentazione in cls.

- Rimozione degli arbusti, rampicanti e delle essenze arboree addossate alle murature;
- Rimozione del materiale presente.
